## LLISTAT DELS 10 PUNTS NEGRES DE LA PLAÇA 1 D'OCTUBRE DE 2017

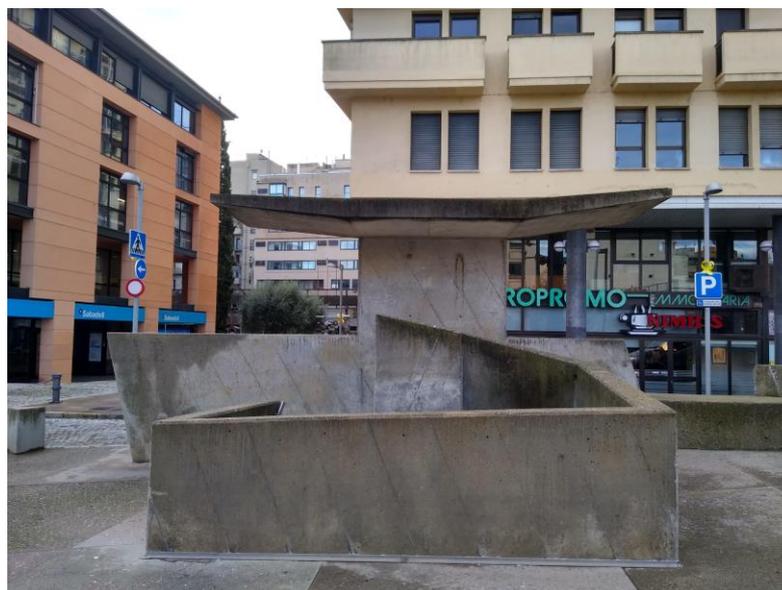
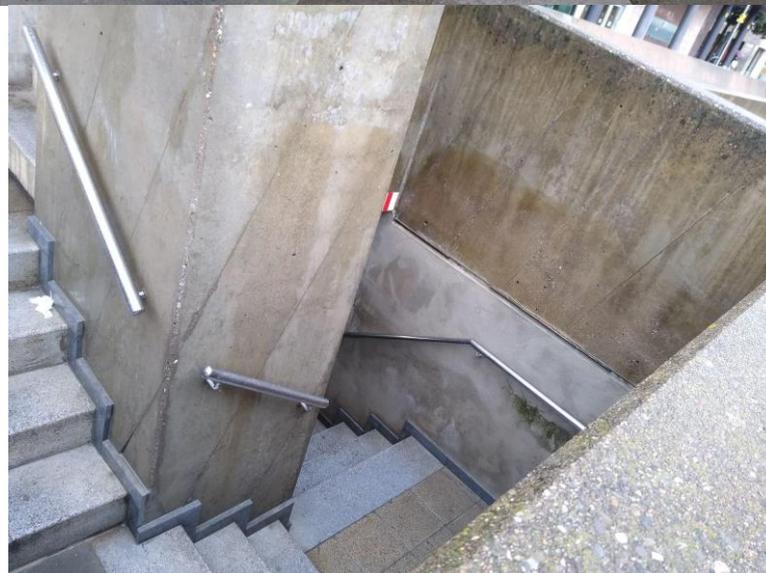
### **1a) Forat pròxim al c/ Sèquia:**

La barana protectora del forat, que està construïda amb un mur vertical gruixut de formigó, és utilitzada per les criatures, la majoria d'entre 6 a 12 anys, com a porteria pels partits improvisats de futbol, com a suport per seure o recolzar-se i com a espai de joc on enfilar-se.

Aquest mur vertical en la major part fa 90 cm, tot i que hi ha un tram que fa 88 cm.

Tant l'Ordre VIV/561/2010 i l'Ordre TMA/851/2021 estableixen que les baranes tindran com a mínim una alçada de 90 cm (art. 30). Clarament, aquest punt negre incompleix la normativa d'urbanisme. A més, al tractar-se d'un espai que, de facto, és la prolongació natural del pati de l'escola Eiximenis, és evident que la protecció que es faci no ha de cenyir-se al compliment mínim de la normativa sinó que ha de respondre a un criteri maximalista d'eliminació total dels riscos d'accidents.

Tenint en compte que dels dos forats pots caure des d'una alçada de més de 3 metres i que els murs protectors poden ser emprats com un element de joc per les criatures, l'actuació urgent que demanem és que es tapin completament els dos forats per evitar la caiguda de les persones usuàries als forats.

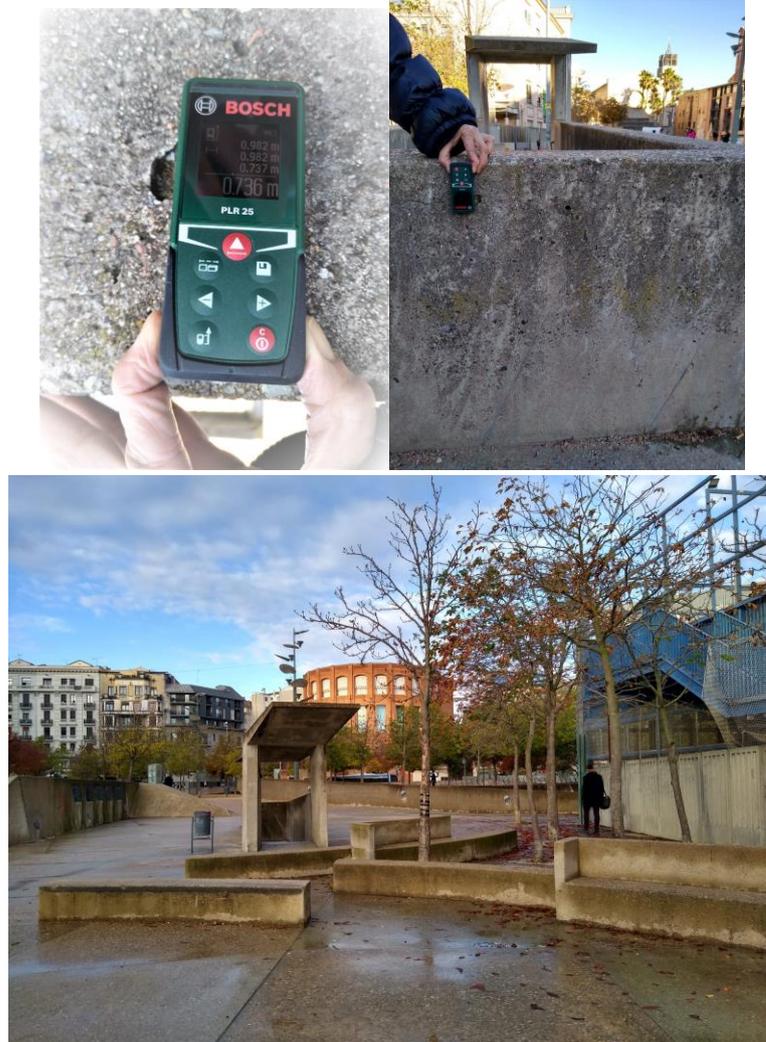
### **1b) Forat pròxim a la porta d'accés al cycle infantil:**

La barana és similar a l'anterior amb l'agreujant que l'alçada d'aquest mur vertical és de només 73,6 cm. Les criatures, la majoria de 3 a 6 anys, s'hi aboquen i les persones adultes s'hi recolzen.

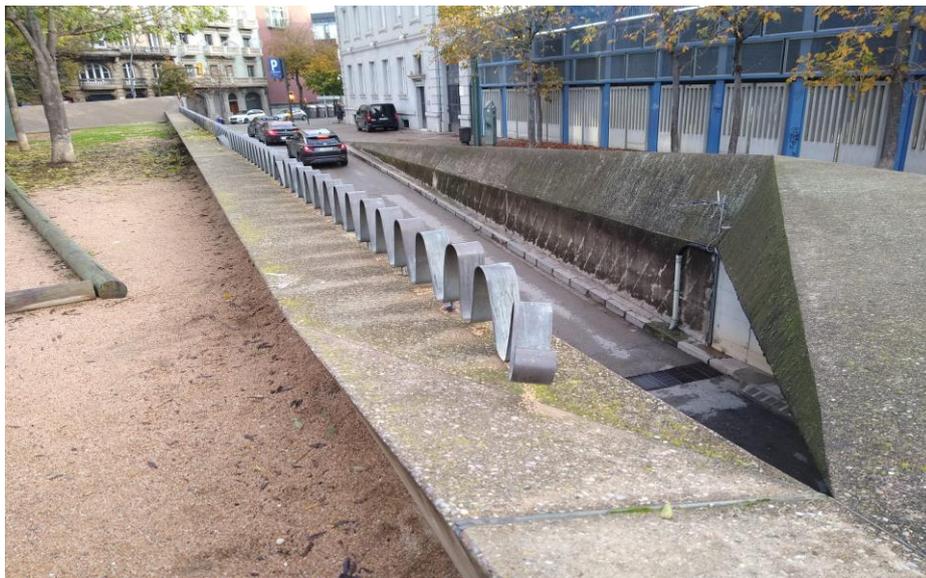
### **2a) Accés a l'aparcament per cotxes al sector Nord de la Plaça**

Les parets estan construïdes sense cap tipus de protecció malgrat que de la plaça a baix al vial que porta a l'aparcament subterrani hi hagi perill de caiguda amb resultat de mort. Per una banda és escalable sense cap tipus de dificultat i per l'altra accedeixes al precipici per una rampa.

Aquest punt negre infringeix la normativa per manca dels elements protectors per a vianants (art. 30) i proteccions especials quan hi ha, com és el cas, rampes amb desnivell (art. 14).

Qualsevol criatura de 3 anys hi pot pujar fàcilment, i el risc de caiguda és més que evident malgrat l'element decoratiu de metall en forma d'onades que s'hi va instal·lar, que no serveix en cap cas per impedir que una criatura (o fins i tot un adult) s'hi precipiti, essent la caiguda superior als 4 metres. Així que, una barana que no permeti que pugui ser superada de manera accidental és del tot necessari en aquest punt, o qualsevol altra solució arquitectònica que permeti que es compleixi amb la normativa, i que en cap és excepcional.

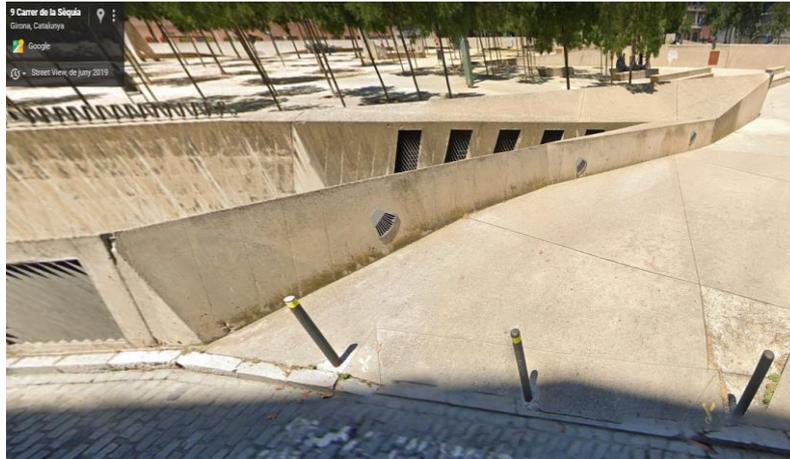
### **2b) Accés a l'aparcament per cotxes al sector Sud de la Plaça**

Aquí també tenim una zona amb una caiguda superior als 3,50 metres que és fàcilment escalable des de diversos punts.

-Des del pas de zebra que ve del carrer Sèquia (a l'alçada del "Caprabo") hi ha una paret de baixa alçada que fa molt fàcil que sigui escalable.

Requerim una protecció urgent que impedeixi la precipitació a baix perquè les conseqüències, evidentment, poden ser mortals.

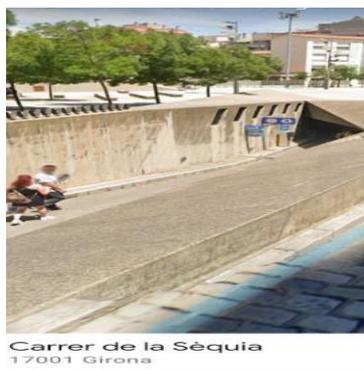
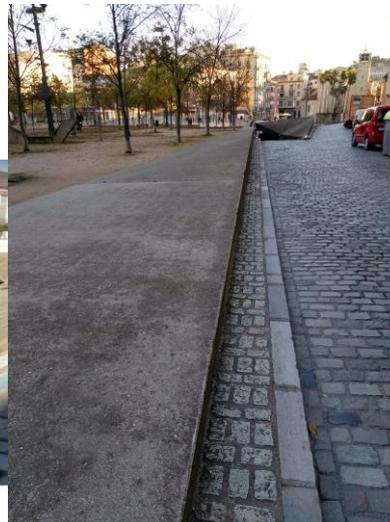
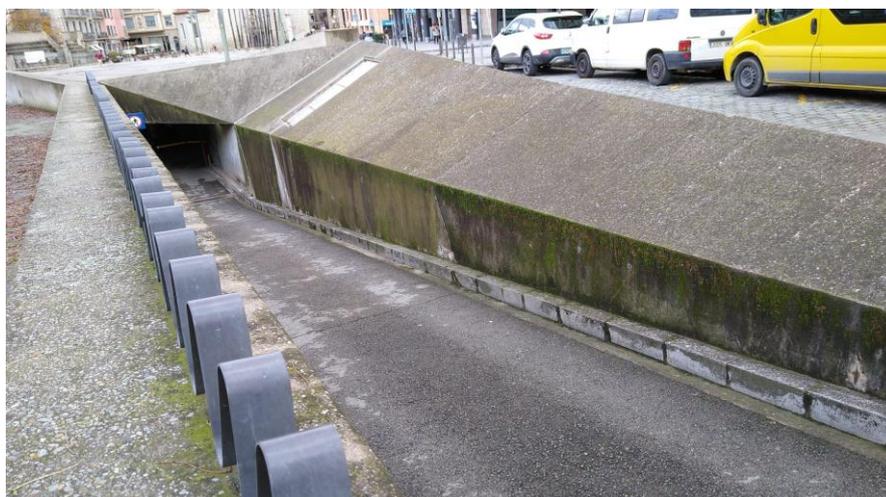
-També és molt fàcil de pujar-hi des de la Plaça ja que té forma de rampa fàcilment escalable i fan del tot inútils els elements decoratius metàl·lics en forma d'onada.

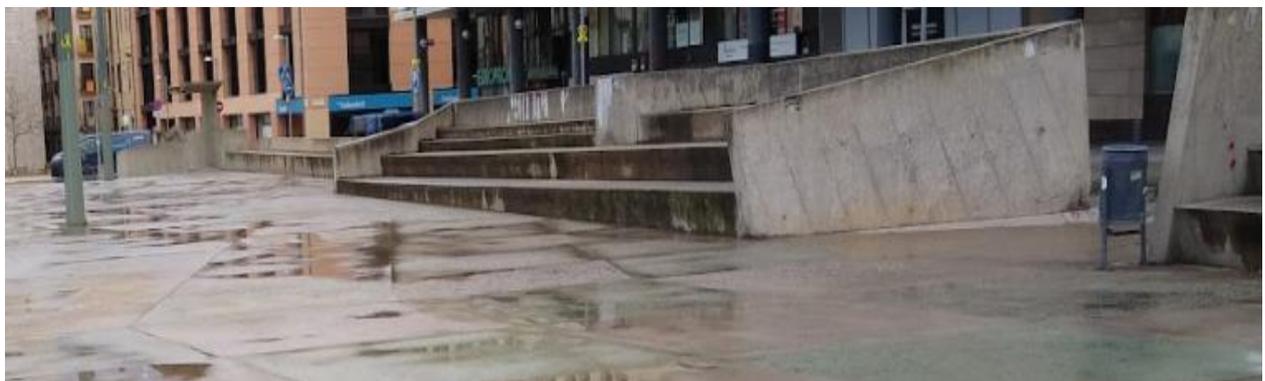
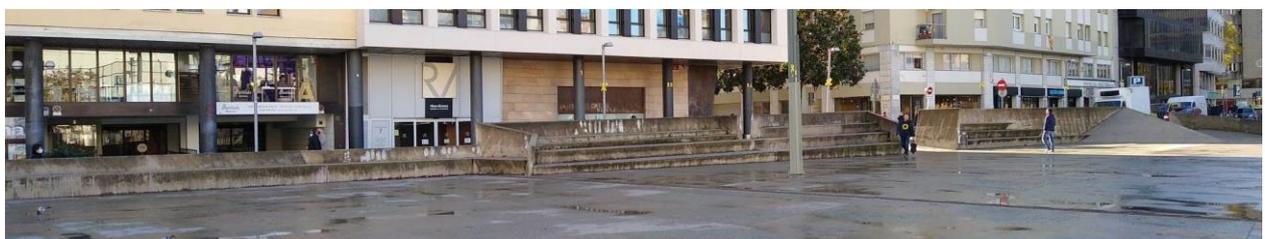
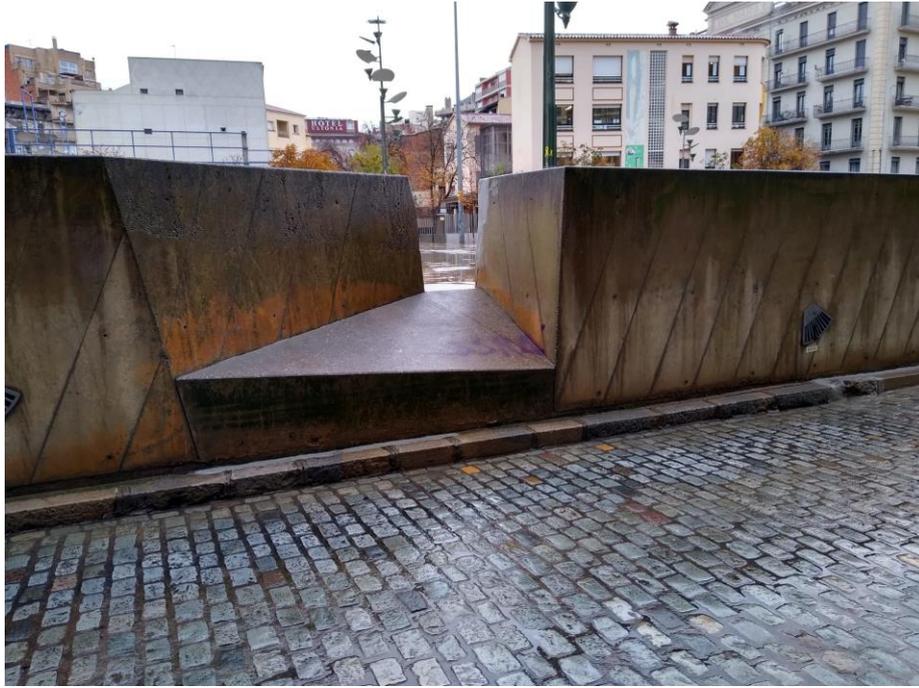
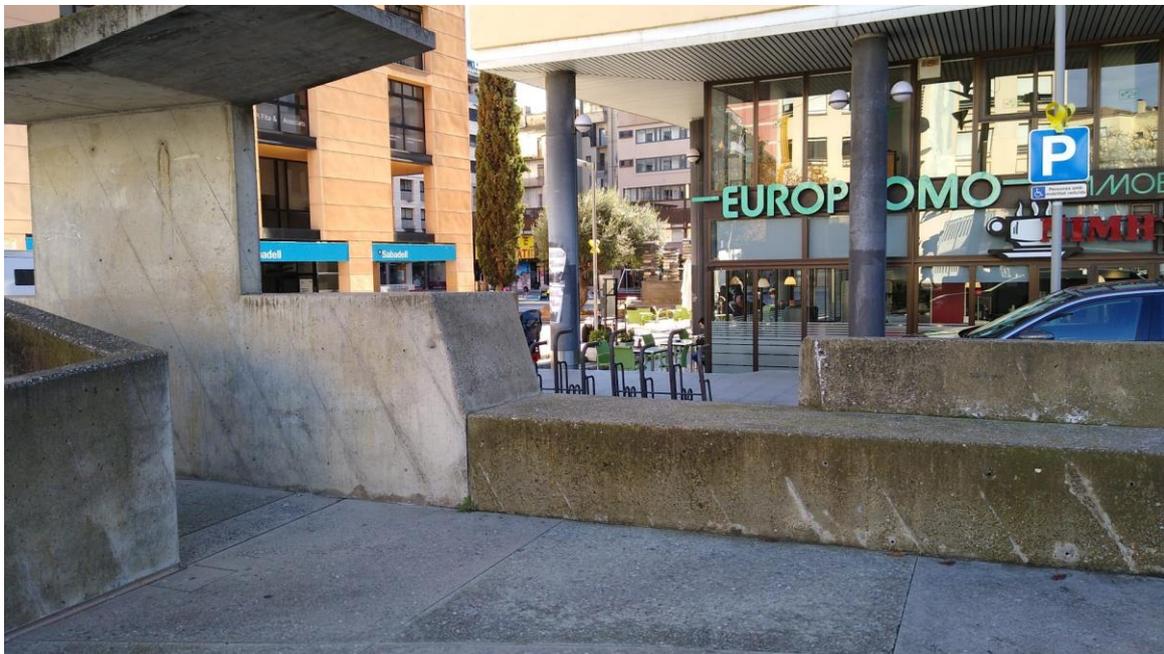
### 3 Mur vertical i graderia al llarg del c/ Sèquia.

El mur vertical que separa la Plaça U d'Octubre de 2017 del C/ Sèquia té una alçada de 1,60 m i s'hi pot enfilat amb facilitat pujant per les graderies, les quals són fàcilment escalables perquè entre cada nivell hi ha només 35 cm. L'alçada del darrer tram del mur, que en principi hauria de fer de barana protectora, té una alçada de només 71 cm..

Tant l'Ordre VIV/561/2010 i l'Ordre TMA/851/2021, a més d'establir que les baranes tindran com a mínim una alçada de 90 cm (art. 30.2a) també disposa que no poden ser escalables i que, per tant, no poden tenir punts de recolzament entre els 20 i els 70 cm d'alçada (art. 30.2b). Clarament, aquest punt negre incompleix la normativa d'urbanisme doblement.

El risc de caiguda directa al carrer, on circulen cotxes sovint, és molt elevat i pot causar conseqüències mortals. A més, s'afegeix a aquesta problemàtica dues obertures al mur vertical que tenen un elevat risc d'atropellament per no tenir cap tipus de barana protectora; l'obertura de les graderies a la Plaça que aboca directament al vial del carrer Sèquia (tercera foto) i una altra obertura que també aboca al carrer Sèquia al sector sud-est de la Plaça (quarta foto).

Tenint en compte les infraccions de la normativa i que és un punt negre especialment perillós perquè hi ha risc de precipitació directament a un carrer transitat, no n'hi ha prou en fer posar baranes protectores altes, sinó que s'hauria d'eliminar tot el tram de paret vertical que separa la plaça del c/ Sèquia.

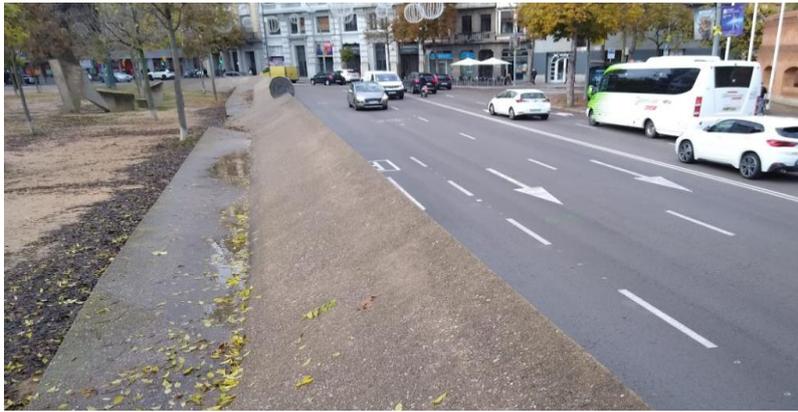
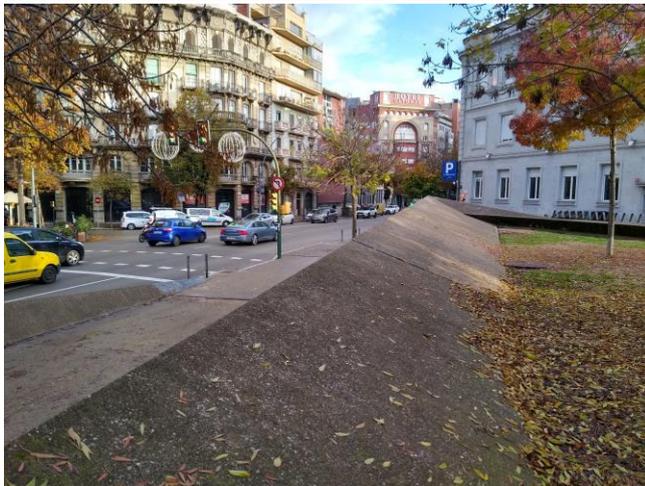
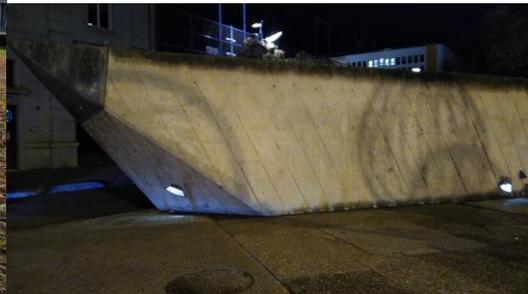
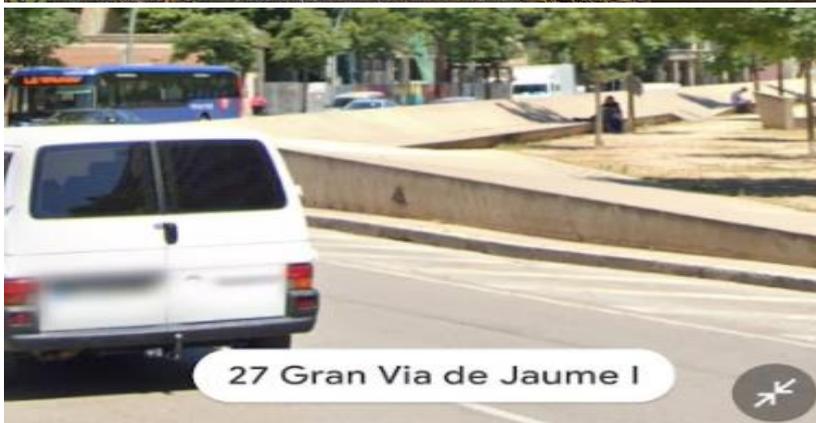
#### 4 Mur vertical al llarg de la Via Jaume I:

A aquestes parets verticals s'hi accedeix molt fàcilment per rampa o petit esglaó, i és molt fàcilment escalable fins al vèrtex del mur, i un cop allà hi un alt risc de caiguda directa a la carretera, des d'una alçada de més de 2 metres.

Els riscos d'accidents mortals i l'incompliment de l'art. 30 de l'Ordre VIV/561/2010 i l'Ordre TMA/851/2021 fan que també urgeixi l'eliminació de tot el tram de paret vertical que separa la plaça de la Gran Via Jaume I.

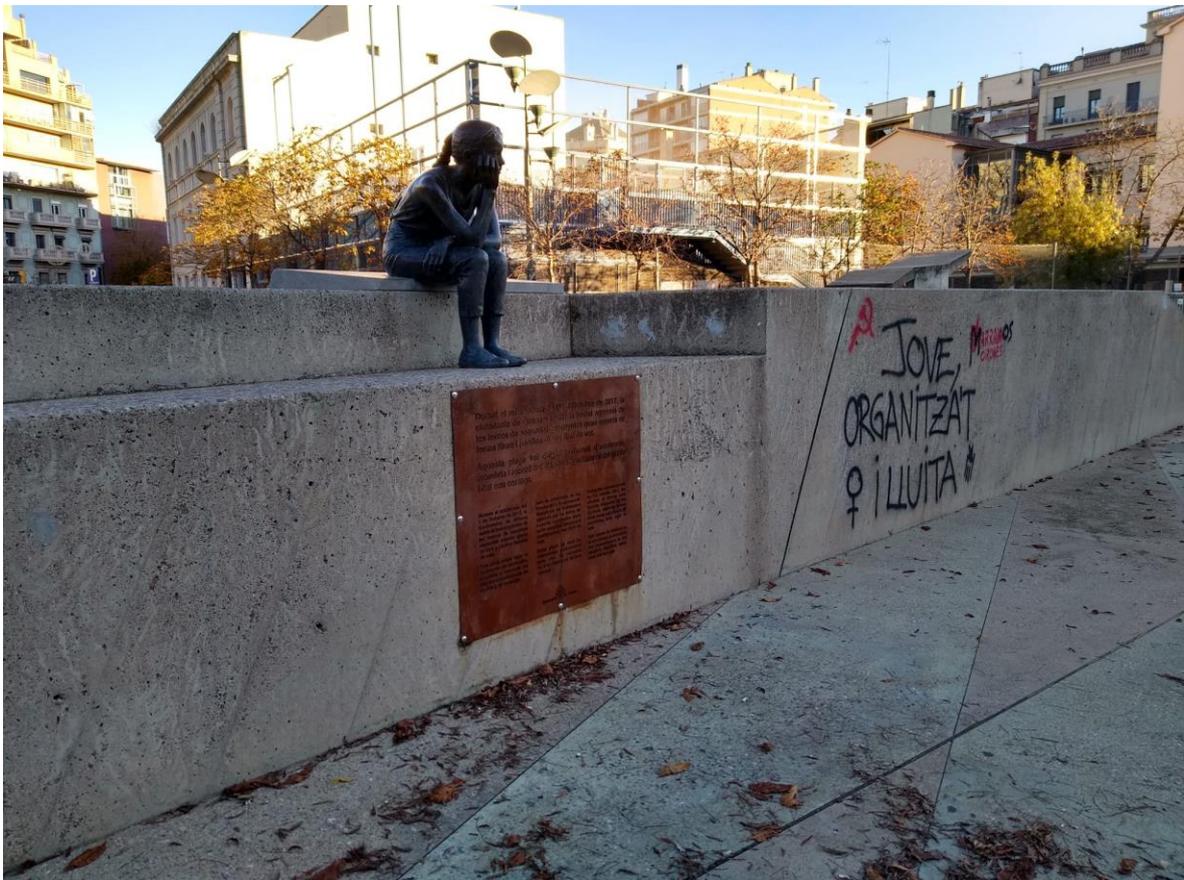
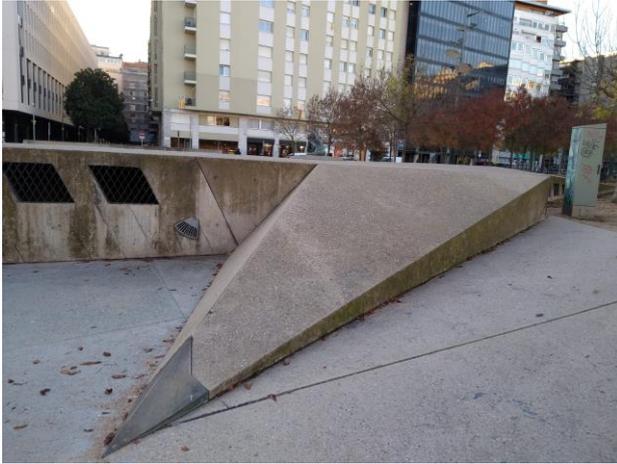
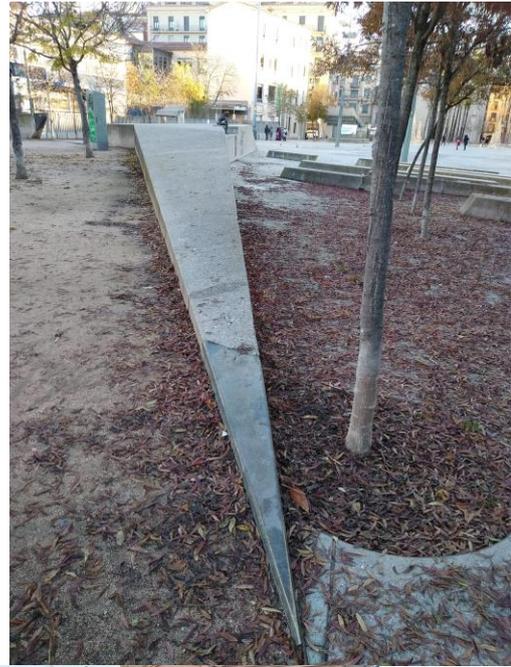
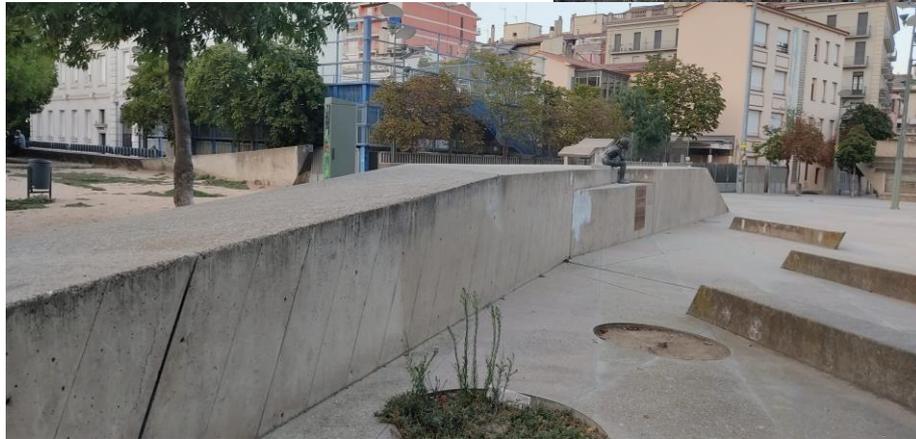
## 5 Escultura de la nena:

“L’escultura de la nena” és un dels indrets de la plaça preferits dels infants que hi conflueixen. És un punt de gran accessibilitat, a través de dues rampes que van des de cota “0” de la plaça a una alçada superior als 170 centímetres. Tots els nens pugen dalt d’aquest petit massís de formigó, i molts són els que “juguen” amb la nena, que representa la única nena nascuda a la ciutat de Girona el dia 6 de desembre de 1978.

La seva facilitat d’accés és directament proporcional a la facilitat de caiguda des de la zona més alta de l’element, que coincideix amb l’escultura de la nena. S’han registrat un nombre preocupant d’infants que han patit caigudes i més d’un ha perdut el coneixement i/o ha requerit punts de sutura al cap després de la caiguda.

Tant l'art.14 de l'Ordre VIV/561/2010 com el mateix article de l'Ordre TMA/851/2021 estableixen que en les rampes es colocaran passamans a ambdós costats de cada tram de rampa i que en cas d'existir desnivells laterals (com és el cas) es col·locaran baranes de protecció que hauran de complir amb els paràmetres de l'art. 30. Clarament, aquest punt negre incompleix la normativa d'urbanisme.

Tenint en compte que l'alçada de caiguda és superior al metre i mig i que aquests elements poden ser emprats com un element de joc per les criatures, l'actuació urgent que demanem és que es protegeixin aquests recorreguts de joc, s'elimini el risc de caiguda i es compleixi la normativa aplicable.

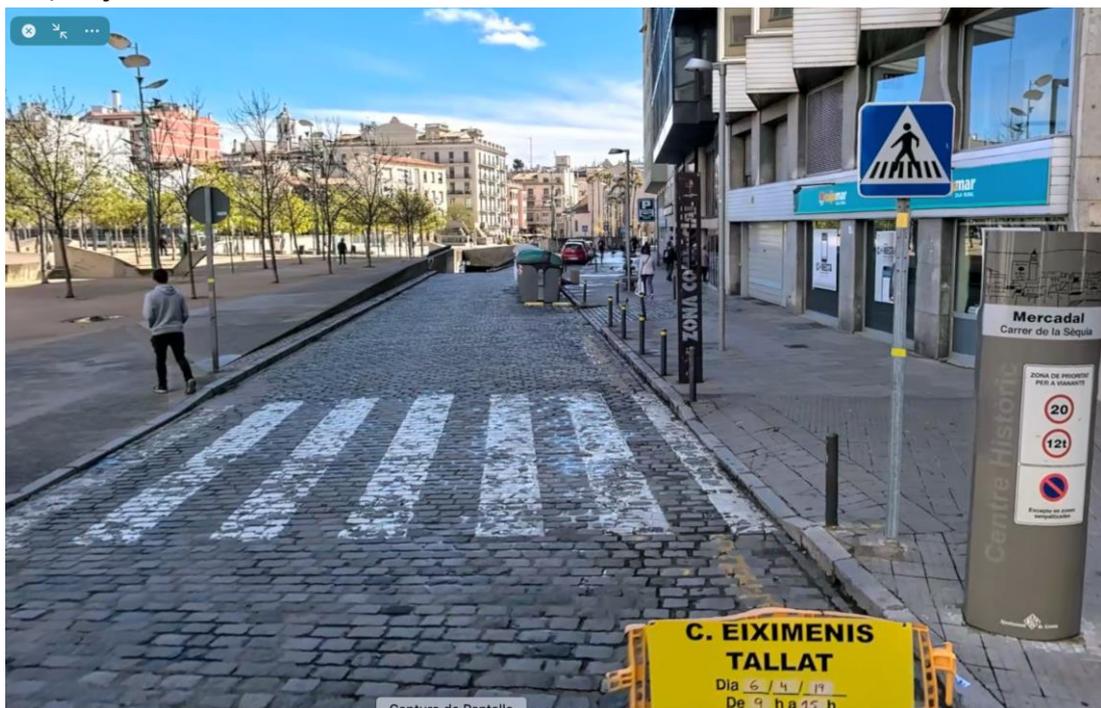
1. La primera en l'encontre amb Jaume I, que gaudeix de prou bona visibilitat pels vianants, però que sovint es troben vehicles girant des de Jaume I que van massa de pressa per aturar-se al pas de vianants; d'altra banda, el paviment adaptat en pendent cap al carrer es troba en un estat lamentable, sobretot a la vorera de la banda oposada a la plaça.

Demaneu el compliment de la normativa, l'eliminació dels elements que impedeixen una correcta visibilitat tant de conductors com de vianants, el manteniment adequat del paviment i la senyalització de passos de vianants que no dugui a la seva errònia interpretació. També demanem que s'eliminïn les barreres arquitectòniques en forma d'elements verticals diversos entorpidint l'itinerari de vianants.

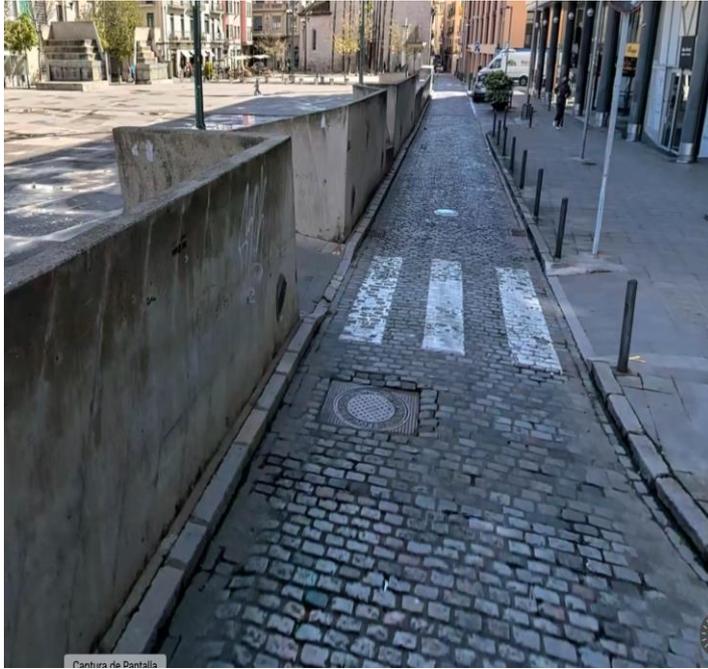
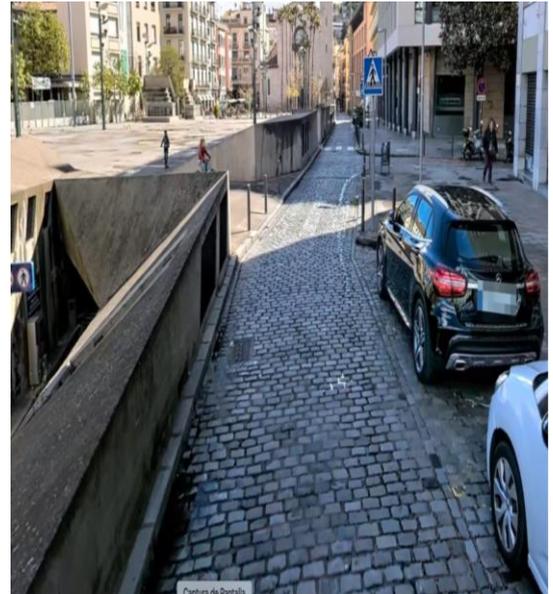
2. La segona i la tercera, a banda i banda de Cristòfol Grober, on trobem el creuament més exposat de tots. Des de la plaça, uns murs laterals alts impedeixen que els vehicles que circulen pel carrer Sèquia puguin veure els vianants amb intenció de creuar, fins que el vianant ja ha posat un peu al carrer (malgrat el petit mirall instal·lat); quan és moll les llambordes fan que en cas de necessitat les frenades d'emergència s'allarguin més del compte. Un reductor de velocitat seria un element a tenir en compte en aquest punt. D'altra banda, la inexistent vorera com espai de transició entre la plaça i el carrer, incrementa la perillositat d'aquest punt de creuament. I també cal tenir en compte que els elements verticals -instal·lats per impedir l'estacionament de vehicles incívics- són obstacles contraris a facilitar l'accessibilitat de persones invidents.

Destaquem però, el creuament més a l'est entre la plaça i Cristòfol Grober, atès els múltiples ensurts dels vehicles que fins el moment només han causat brusques i sorolloses frenades, però independentment de no complir normativa, la nostra preocupació són els accidents que puguin provocar.

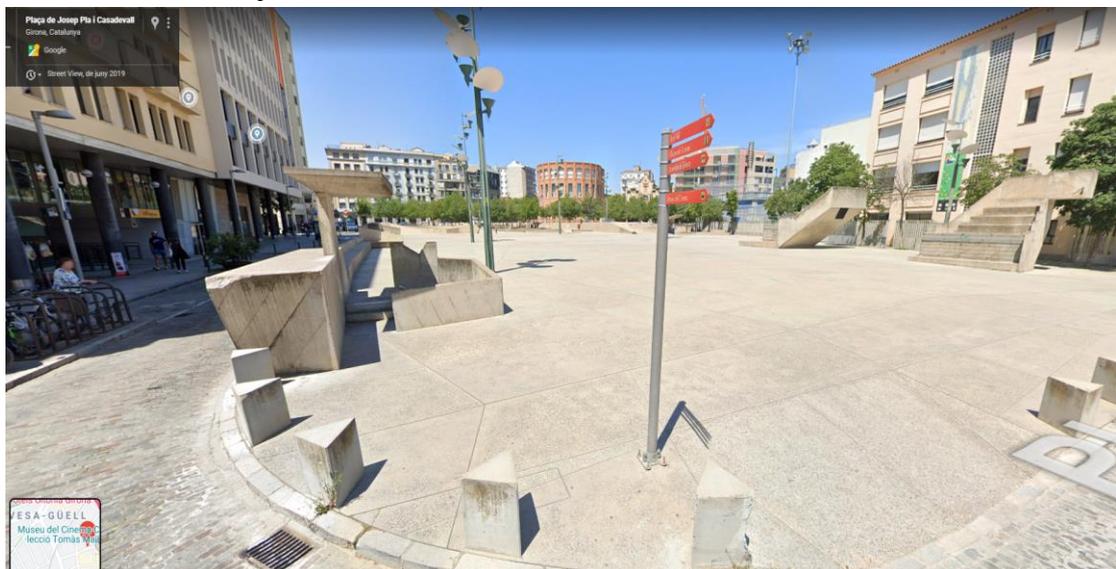
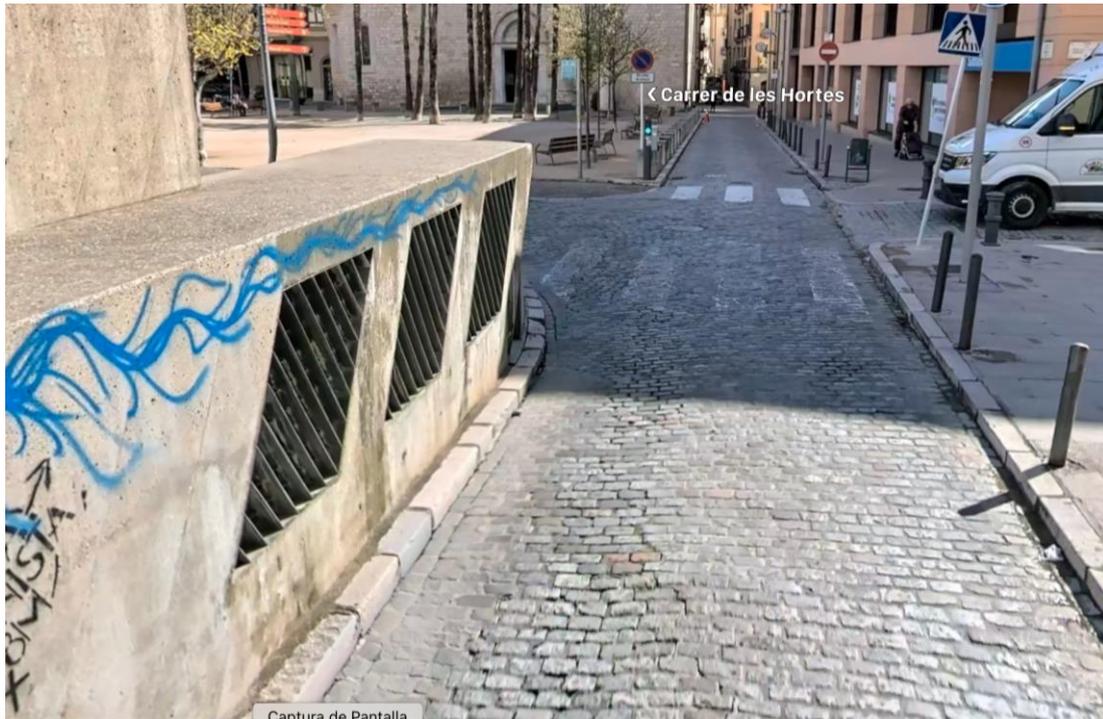
3. La quarta, creuant cap a la plaça Josep Pla. De fet no se sap si és un pas de vianants o "ho era", perquè el seu estat de pintura és lamentable i hom dubta tothora si hi manca manteniment o determinació. En qualsevol cas, també presenta manca de visibilitat, sobretot pels vehicles, però també pels vianants que creuen des de la plaça 1 d'octubre; i referent als obstacles perimetrals, en té més que cap altre, doncs als elements dissuasoris d'aparcaments, un fanal està just instal·lat al bell mig del pas en la vorera de l'altra banda de la plaça. Resumint: un autèntic despropòsit.

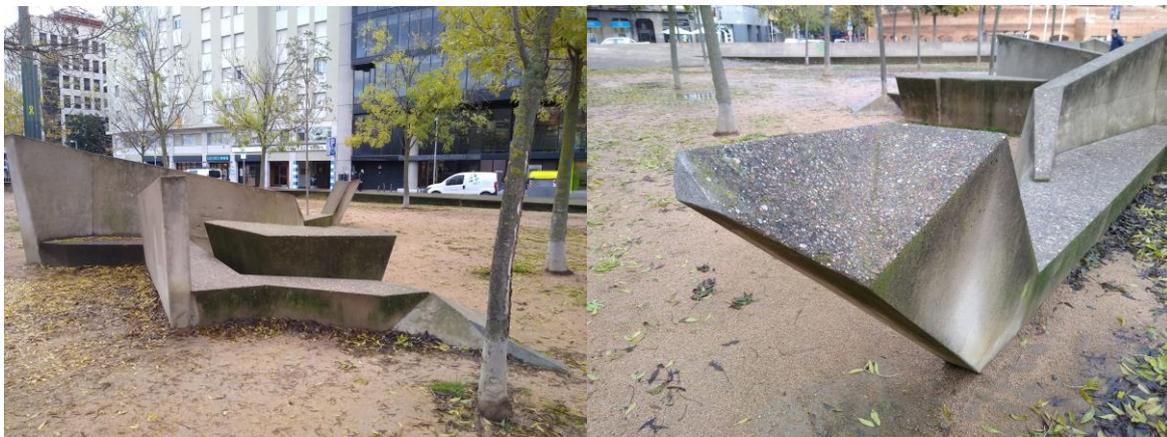
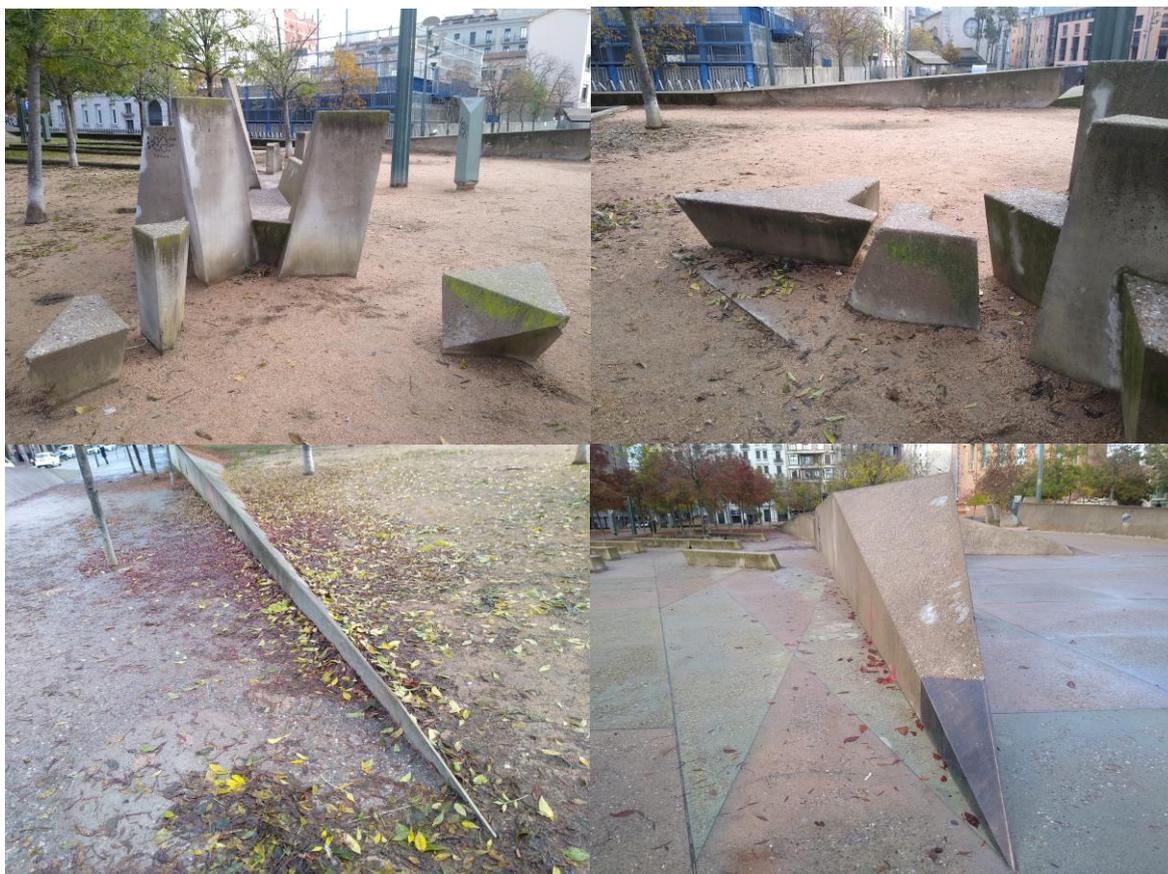
## 7 Multitud d'elements punxeguts:

A la plaça, sobretot en la zona arbrada, hi ha una multitud d'elements punxeguts de formigó. D'aquests elements en deriven bancs o rampes que s'alcen en llargària per sobre la plaça. Aquests bancs escultòrics estan formats per blocs escalables de diferents alçades amb parets verticals que tenen una alçada màxima de caiguda de més de 2,10 m. Tant les bases com les parets dels bancs tenen angles tallants que formen formes geomètriques, moltes de les quals acabades en punxa.

Les rampes de la plaça sobresurten de terra en forma punxeguda i s'allarguen in crescendo en profunditat. Són un obstacle al mig del pas i de fàcil accés per la mainada que l'escalen inconscients que s'alcen progressivament del nivell de la plaça fins a una alçada de caiguda on no només un infant es pot fer veritablement mal sinó també les persones adultes.

Tant els conjunts escultòrics com les rampes contravenen la normativa, atès que no garanteixen la seguretat dels seus usuaris en presentar multitud de buits, sortints i angles vius i per no complir l'ordre que l'envolupant no presenti arestes vives per sota els 2,20 metres. No només és insegur per la gran majoria d'usuaris sinó que és inaccessible per persones amb dificultat visual.

Demanem la retirada immediata d'aquests elements escultòrics.

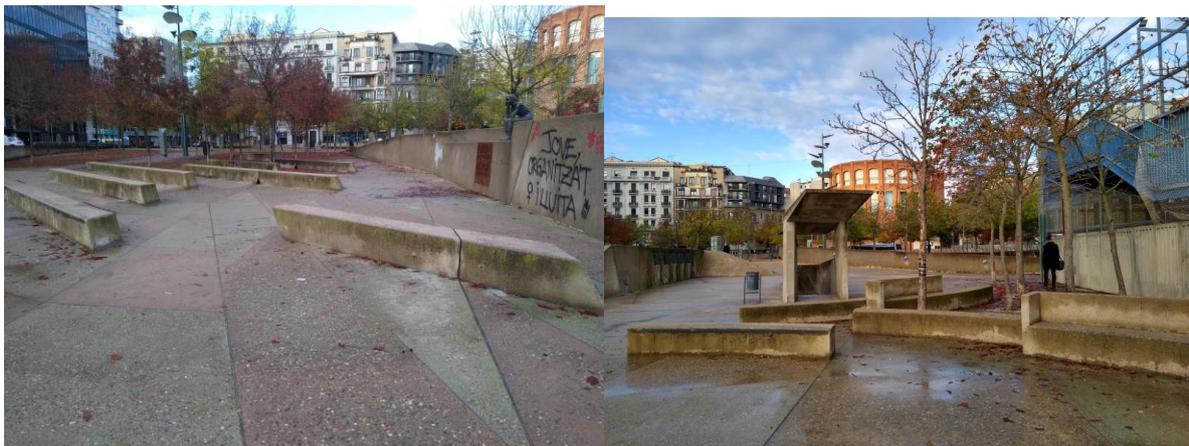
## 8 Bancs zona Educació Infantil i zona escultura de la Nena:

Sota l'estructura arquitectònica en la qual hi ha la figura de la nena, hi ha una zona amb diversos bancs de formigó col·locats en renglera (primera foto) i hi ha un altre grup de bancs prop d'una de les portes d'accés a l'escola (segona foto).

La majoria no tenen respatlles per reposar l'esquena o si el tenen és inferior (40 cm), infringint l'art. 26 d'Ordre VIV/561/2010 i l'Ordre TMA/851/2021 que estableix que els bancs tindran un disseny ergonòmic, tindran reposabraços i un respatlle amb alçada mínima de 45 cm.

Més enllà de no ajustar-se a la normativa, aquest bancs baixos, durs i freds dificulten que la gent gran pugui asseure-s'hi i aixecar-se amb facilitat i s'allunyen del concepte de banc acollidor i d'ús social que hi ha a tantes places i carrers de la ciutat. Donada la inutilitat com a bancs, molta mainada fa servir aquests blocs per saltar d'un a l'altre, fet que augmenta el risc d'accidents.

També cal destacar, que com en d'altres elements de la plaça, aquests bancs de formigó no finalitzen en angle recte, sinó que tenen forma punxeguda. Aquestes arestes vives, que contravenen l'art. 25 de la normativa citada en el punt anterior, provoquen molts cops, ensopegades i caigudes.

Cal retirar aquests bancs i posar-ne uns que compleixin la normativa.

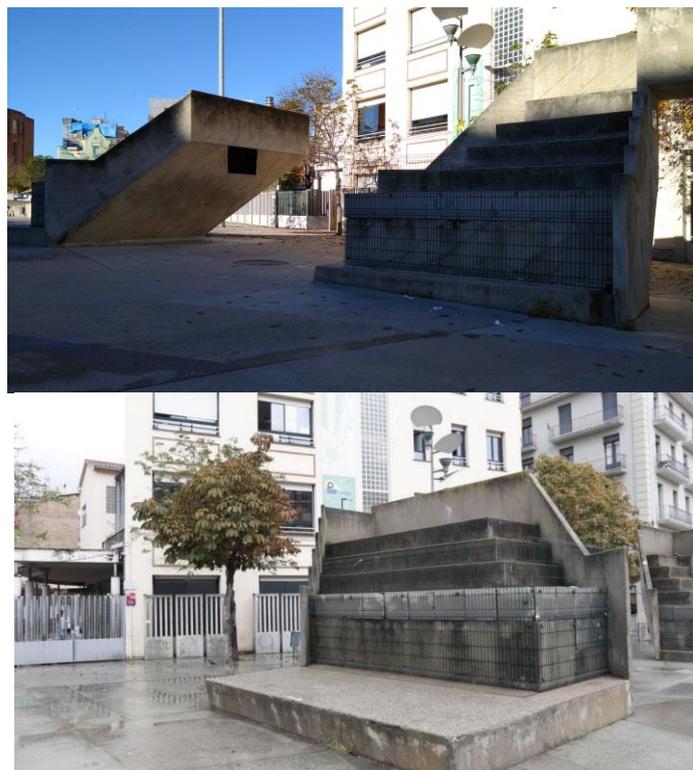
## 9 Dos elements escultòrics de ventilació de l'aparcament subterrani:

Aquests dos elements de formigó estan constituïts per una base sobre la qual s'aixeca perpendicularment una graderia d'escaleres. Aquestes graderies quedes volades i es projecten en profunditat sobre la plaça, formant unes parets que sobresurten i pots xocar-hi amb facilitat. Aquestes parets són topalls per qualsevol alçada, tant per infants com per adults, doncs la irregularitat que presenten, la presència d'angles i les arestes vives provoquen accidents sovintejats.

Els dos elements estan a molt poca distància de l'edifici de l'escola i són fàcilment escalables (no compleixen els 90 cm mínims preceptius amb una alçada de caiguda de com a mínim 3m). Malgrat que des del 2018 compten amb unes bandes metàl·liques provisionals són insuficients per evitar que la gent s'hi enfilii i provoqui accidents per precipitació al terra des d'una alçada considerable. És més que dubtós que aquestes tanques compleixin amb les exigències d'estabilitat, rigidesa i fixades fortament que ordena l'art. 30d) de l'Ordre VIV/561/2010 i l'Ordre TMA/851/2021. És necessària, com a mesura urgent i improrrogable, una protecció al màxim de segura.

Finalment, es pot qüestionar si és saludable que en l'esmentada paret de l'estructura s'hi trobin diverses ventilacions de l'aparcament soterrani de la plaça que estan encarades a un dels laterals de l'escola, on hi ha diverses finestres que donen directament a les aules usades per l'alumnat.

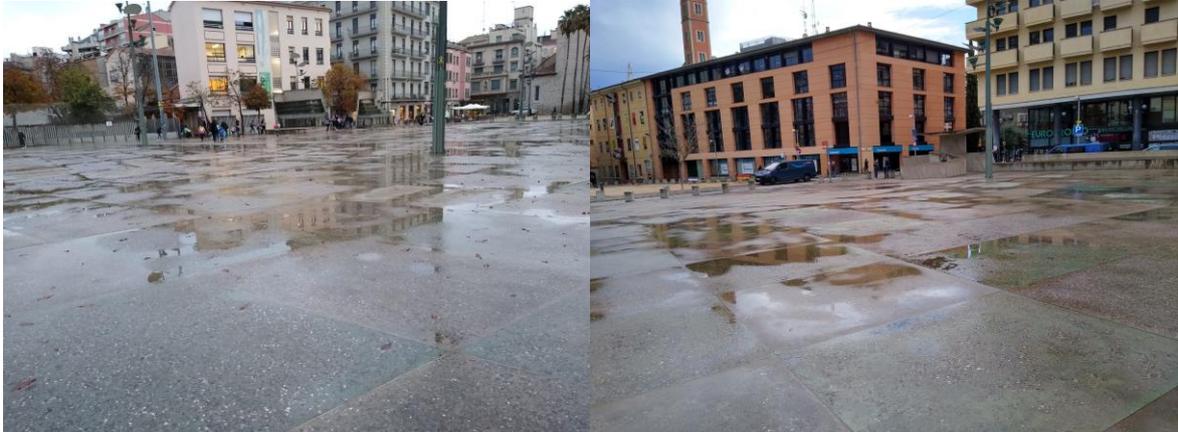
## 10. Paviment de la plaça dura:

La plaça presenta un paviment lliscant que ha provocat i provoca múltiples caigudes, especialment en dies de pluja (que es formen basses a causa de la deficient evacuació d'aigües) o bé en època de glaçades quan, malgrat la sal que s'hi avoca, cal vigilar molt i tot i així s'hi registren incidències.

S'evidencia que el paviment incompleix l'exigència de no-lliscar i també la de continuïtat a raó dels molts desperfectes acumulats des de la seva inauguració que no han estat objecte de manteniment.

Demanam que la plaça s'ajusti a la normativa existent i que esdevingui un lloc segur per tot tipus d'usuaris de l'espai.

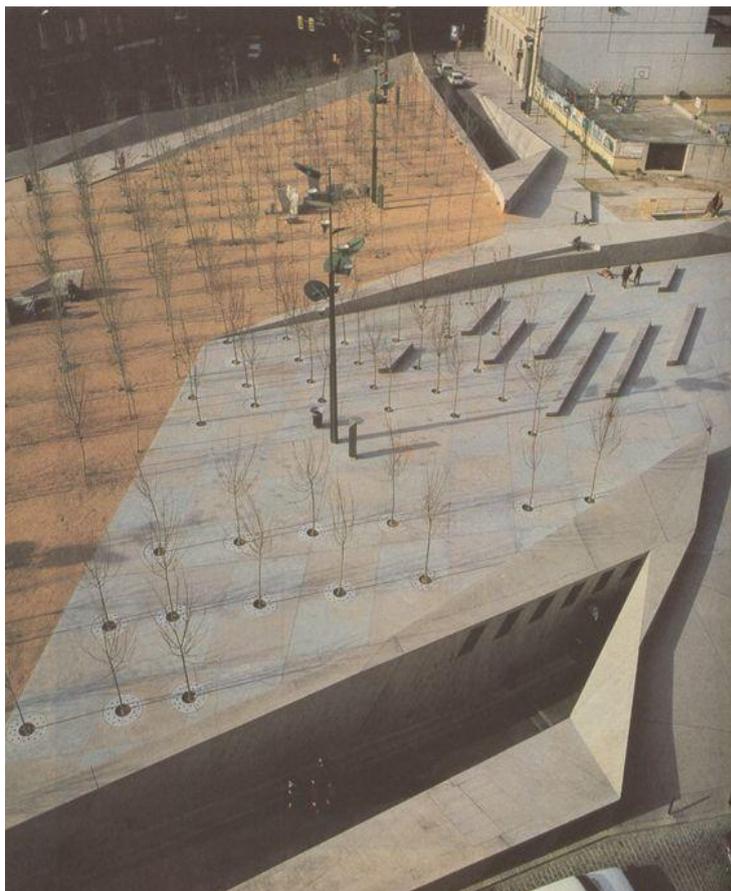
També s'agreugen els riscos pel major desgast que s'evidencia en alguns punts de la plaça. Per evidenciar aquest desgast, s'adjunta una foto del paviment acolorit de la plaça que, a hores d'ara, ja ben poca gent recorda:

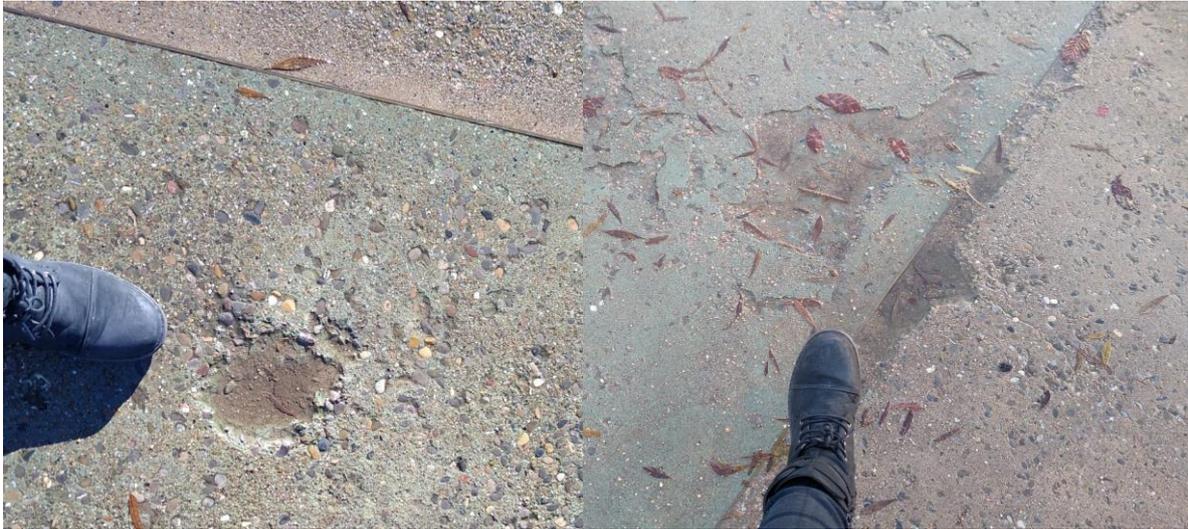
transcorregut des de la construcció de la plaça, cal recordar que durant alguns anys i, no fa pas massa temps, la plaça era lloc predilecte de patinadors i skatters que lluien les seves acrobàcies, a desgrat de l'efecte provocat sobre el paviment i altres elements ornamentals, no pensats ni tampoc calculats pels violents impactes dels patinadors. Com a conseqüència, tant dels esmentats impactes com del pas del temps i afegit a la manca de manteniment, tenim els desperfectes que s'il·lustren a les següents fotos:

Demanam que es compleixi la normativa urbanística en relació a la pavimentació dels itineraris de vianants. S'adjunta la normativa de l'ordre TMA/851/2021 de 23 de juliol, per la qual es desenvolupa el document tècnic de condicions bàsiques d'accessibilitat i no discriminació per l'accés i la utilització dels espais públics urbanitzats, que estableix la seva vigència a partir del proper 2 de gener del 2022 i a continuació la normativa actual, que quedarà derogada el proper 2 de gener.
